## De restauratie van een historische dorpspomp in Nuenen

Dorpspomp op plein bij de eeuwenoude lindeboom

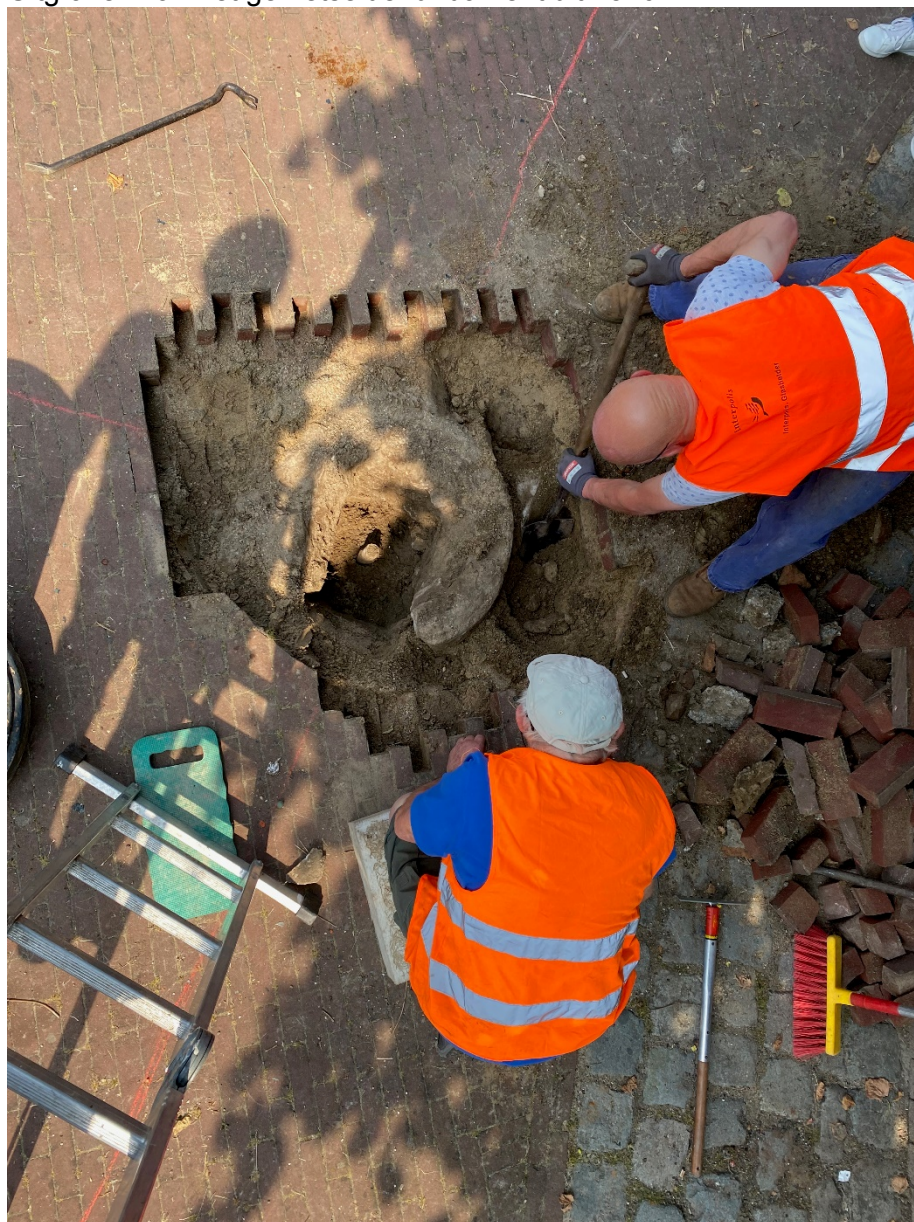
Foto 1:  
Uitgraven van het gemetselde fundament uit 1876

Het was duidelijk dat de pomp dringend toe was aan grondige restauratie, voordat er onherstelbare schade zou ontstaan. Nico van Eeten van Erfgoed Beleving, uit het relatief dichtbijgelegen Middelbeers, nam deze taak op zich. De restauratie begon in juni 2021 met de demontage van de historische pomp. Er kwam een hijskraan aan te pas om de circa 400 kilogram zware kolom pomp van het basement te verwijderen. Tijdens dit proces kwam een interessante ontdekking over de werking van de pomp aan het licht. Het basement zelf bleek bevestigd op een ondergronds, min of meer rond gemetseld, fundament. Vanaf dat fundament liep een loden buis op een diepte van zo'n vijftig centimeter horizontaal naar een tiental jaren daarvoor blootgelegde overkluisde waterput. De dorpspomp pompte dus geen grondwater van grote diepte op, maar in plaats daarvan regenwater uit een nabijgelegen ondergrondse put.

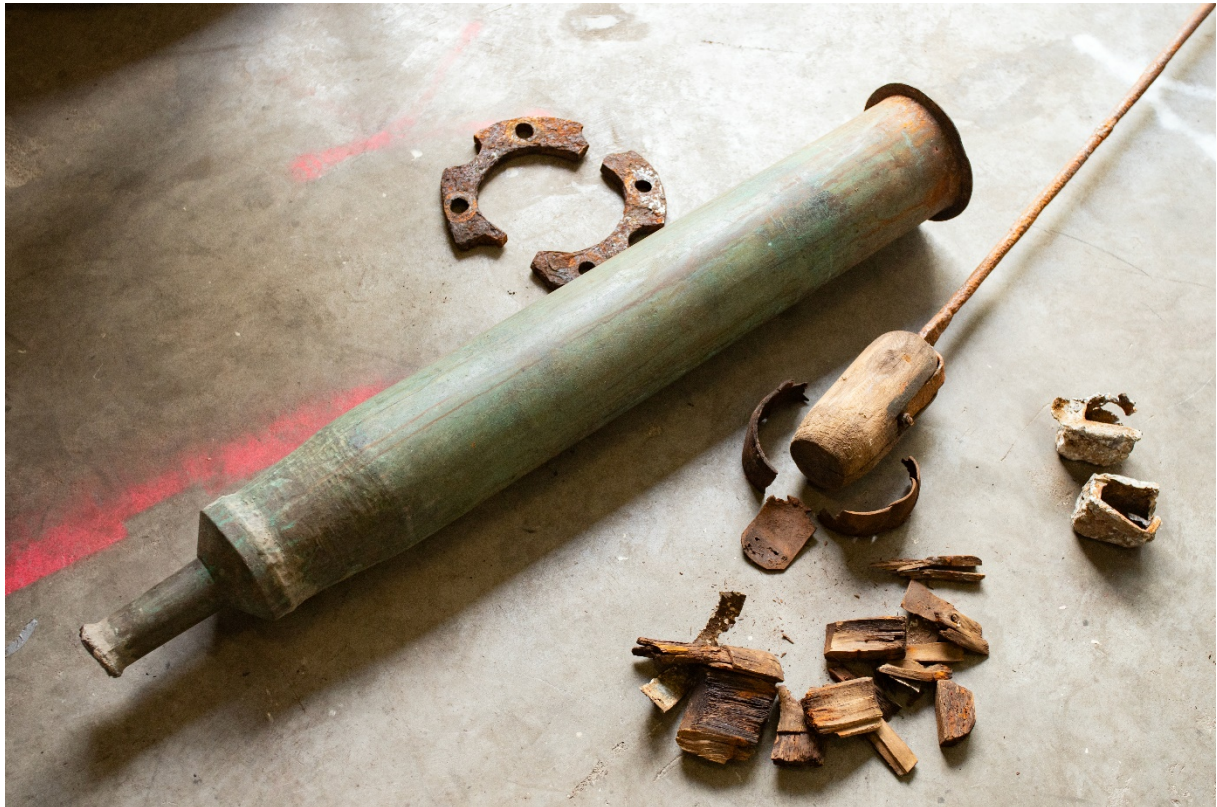
Foto 2:  
Binnenwerk van de pomp met houten zuiger en leren hartklep

In de werkplaats werd de pomp verder uit elkaar gehaald. Hier konden we goed zien hoe het oude mechaniek van houten zuiger en kolomcilinder, inclusief leren terugslag hartklepje, gefunctioneerd moet hebben. Alle afzonderlijke onderdelen uit het inwendige van de pomp worden bewaard, tot de lagen van verfresten en roestdelen aan toe; niets gaat verloren. Nadat de pomp ontdaan was van de in de loop van anderhalve eeuw aangebrachte oude verflagen, werden bovendien de gegoten letters 'IJzergieterij De Prins van Oranje te 's Hage' aan de achterzijde van de pomp weer duidelijk zichtbaar. Deze ijzergieterij (1840-1897) was indertijd de grootste van Nederland. De volgende stap was het schoperen, oftewel vlamverzinken van de pomp. In overleg met een verzinkerij is het schoperen uitgevoerd door middel van een speciaal opgebrachte grondlak, die dezelfde eigenschappen heeft als zink. Na het aanbrengen van de toplaag kreeg de dorpspomp weer iets terug van de oorspronkelijke grandeur.

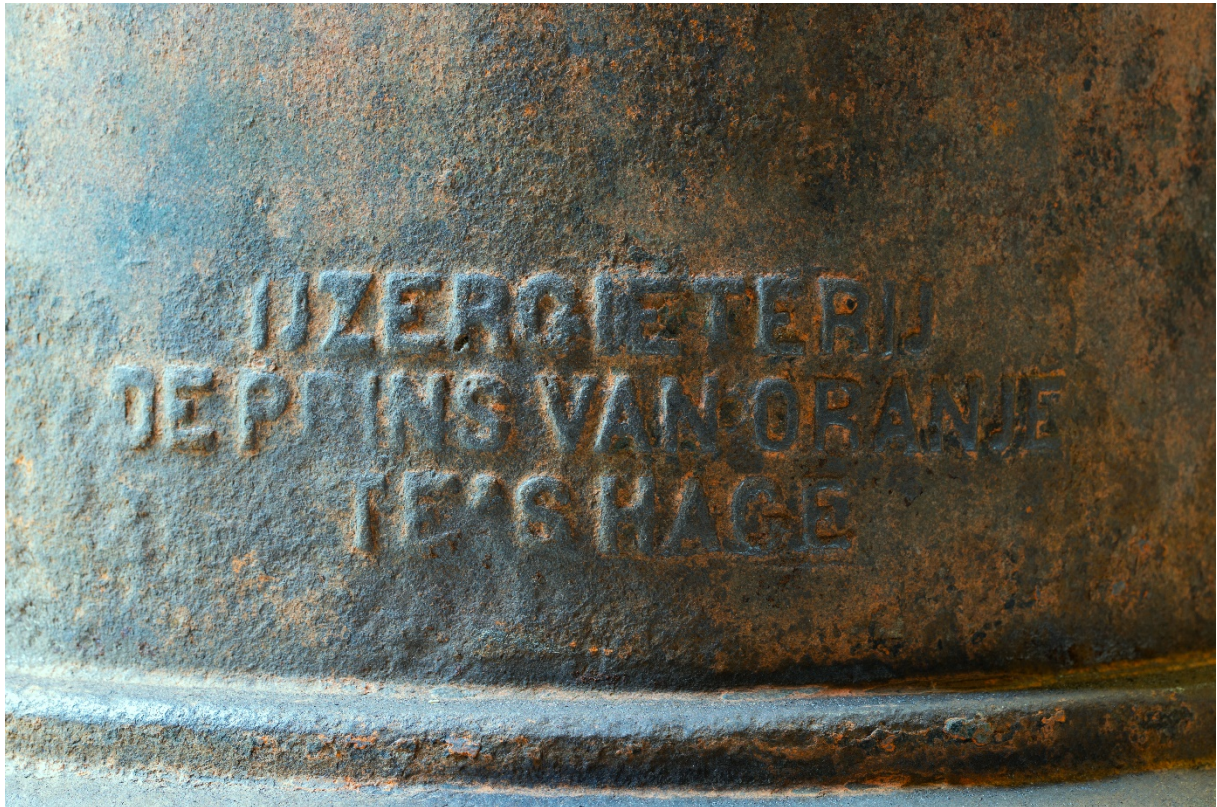
Foto 3:  
De meegegoten tekst van IJzergieterij de Prins van Oranje te 's Hage

Gekozen werd voor een gietijzeren waterpomp, industrieel gegoten door IJzergieterij De Prins van Oranje te 's Hage. Het kreeg de vorm van een classicistisch gedetailleerde kolom met ronde schacht en schachtringen, rustend op een basement en bekroond door een bol. Bovenop de bol werd een olielantaarn geplaatst; om de lantaarn te ontsteken moest men een ladder beklimmen. Aan de achterzijde werd een smeedijzeren gekrulde pomparm bevestigd, waarmee het water via een houten zuiger in de kolomcilinder omhoog kon worden gehaald. Een gietijzeren kelkvormige vergaarbak, voorzien van een afvoer, ving het water vervolgens op.

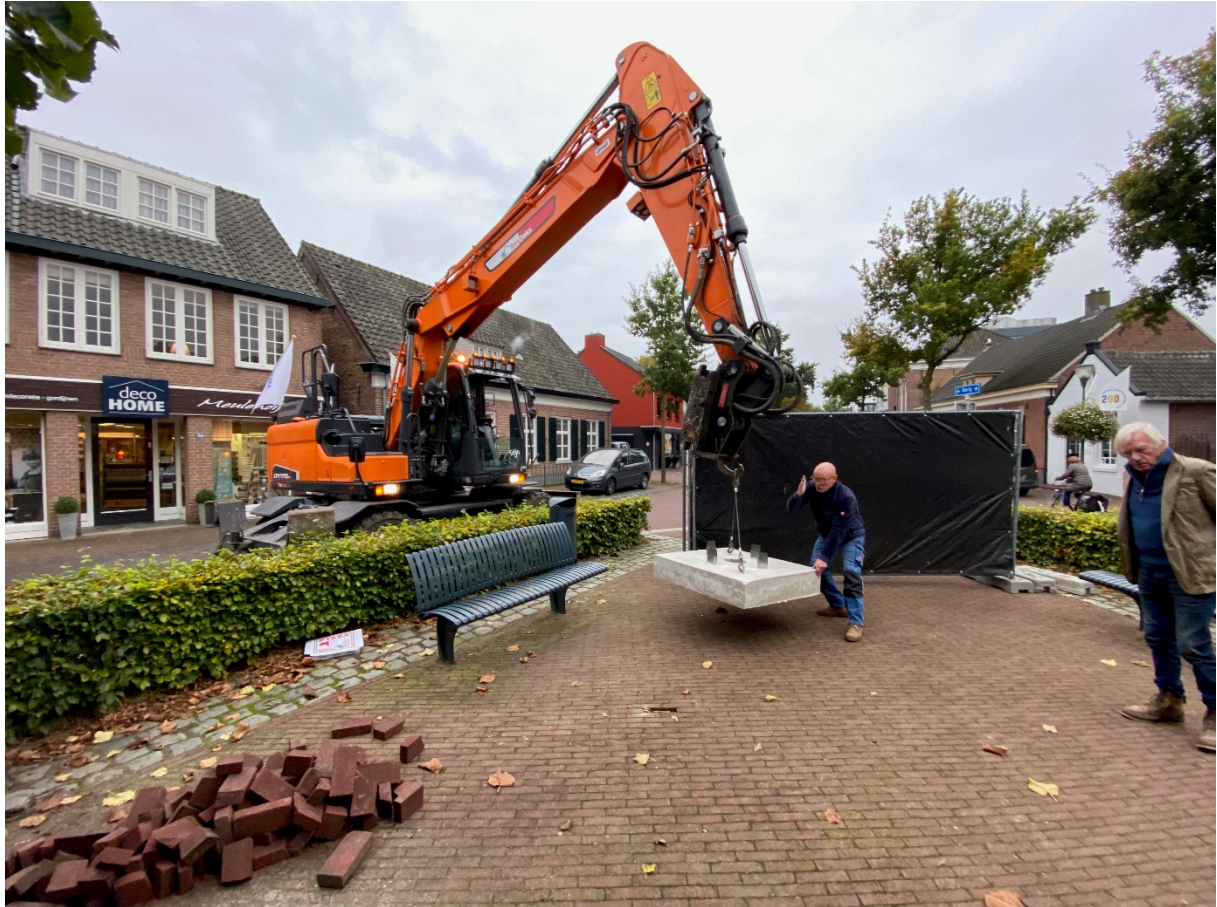
Foto 5:  
Het op zijn plaats brengen van de nieuwe betonnen fundering

Voor het ondergrondse deel van de restauratie werd beton gegoten in een houten bekisting. In de bekisting zijn enkele cruciale onderdelen aangebracht: een opening om water aan te sluiten op de pomp en een opening om water, dat opgevangen zou worden in de vergaarbak, af te voeren. Verder zijn er vier elementen aangebracht en meegegoten, die exact het spiegelbeeld vormen van de vier poten aan het basement van de pomp. Hierin zijn bij herplaatsing de poten van het basement vastgekit.

Op 27 oktober 2021 kon de prachtig gerestaureerde dorpspomp weer terugkeren op zijn historische plek op het plein bij de lindeboom. Daartoe moest eerst het nieuwe betonnen fundament geplaatst worden en nieuwe bestrating worden gelegd. Nadat de bestrating gesloten was, werd het basement in twee loodrechte richtingen waterpas gesteld en vastgekit op de 'voetjes' in het fundament. Tot slot liet een hijskraan de pomp met een zuigermechanisme weer in het basement zakken. Na de zorgvuldige consolidatie kan de historische dorpspomp weer zeker twee eeuwen mee.
